# 断层破碎带岩溶大断面隧道坍塌事故处理

**摘 要:** 针对隧道穿越断层破碎带溶洞时出现坍塌及初期支护变形事故, 综合分析了坍塌及变形区的规模及现场揭露的地质情况, 结合洞内施工条件及施工情况, 对隧道坍塌及变形区进行工字钢临时支撑及封闭注浆后, 提出“超前管棚+小导管注浆”处理方案, 并在处理段增设监测断面, 通过监控量测判断围岩的稳定状况及坍塌变形处理效果。量测结果表明, 坍塌变形段围岩处理后在一定时间内达到稳定, 说明采用“超前管棚+小导管注浆”方案处理断层破碎带岩溶隧道坍塌变形效果良好, 对类似工程事故处理有一定的借鉴作用。

## Collapse Treatment of Faulted Karst Cave Tunnel

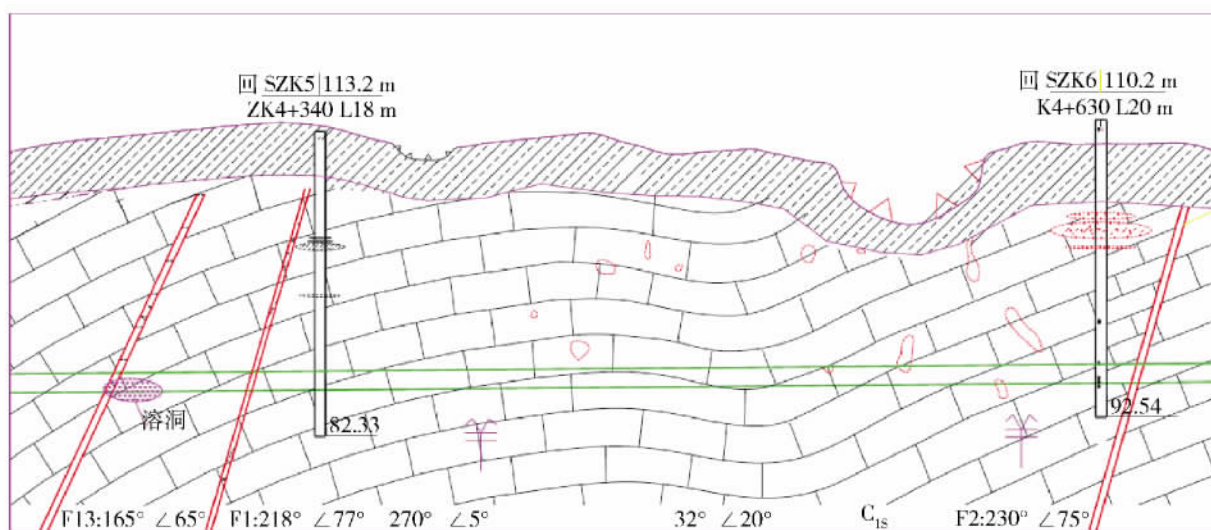
图 1 隧道地质纵断面图

质灰岩及白云质灰岩构成。地形起伏较大,局部切割较深,形成陡峭山坡。隧道进口端地形较陡,自然坡度角在 $15^{\circ} \sim 30^{\circ}$ ,坡面植被不发育,沿坡面冲刷侵蚀现象较严重;隧道出口端坡度 $10^{\circ} \sim 15^{\circ}$ 。洞身段地形较陡,隧道轴线与山脊大致平行,山体北侧植被较发育,水土流失较严重。隧址区发育 F1、F2、F13 断层破碎带,且相互交结,岩体破碎,围岩级别降低;同时由于构造作用,岩体节理、裂隙发育,溶蚀强烈,断层附近岩溶发育,而 F1、F2 本身为导水断层,与地表落水洞有较好的连通性,雨季对施工有较大的影响。隧道地质纵断面图见图 1。

Fig. 1 Profile of tunnel geology

隧址区溶洞主要发育在洞身 K4+340—K4+630 左、右线地段,在 K3+005 及 K4+200 附近地段有零星分布,主要发育标高 144.7~168.0 m 及 108.7~131.6 m,多数溶洞充填硬塑状黏性土夹碎砾石,极少数为空溶洞。标高 108.7~131.6 m 的溶洞正好在洞身范围或距洞顶 10~20 m,对施工有较大影响。

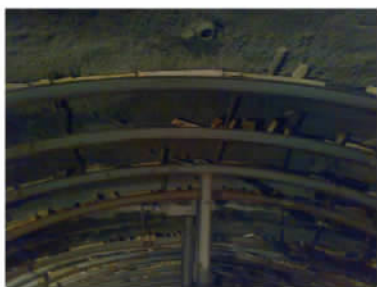
图2 型钢环向临时支撑

施工单位于 2009 年 2 月 8 日开始采用 $\phi 50$  mm 小导管对 ZK4+065—ZK4+096 段进行注浆加固,并于 2 月 9 日对该段施作环向型钢支撑临时加固(如图 2 所示)。2 月 10 日留有核心土的掌子面发

Fig.2 Ring support of profiled bar

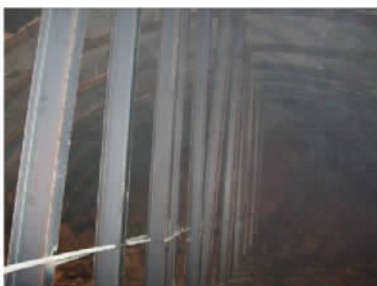
图3 型钢竖向临时支撑

生坍塌,并于当日坍塌体堆满掌子面。2月11日施作了两排竖向型钢支撑(如图3所示),并停工观测。2月12日观测发现变形继续加快,现场采取警戒措施,并撤离机械设备和工作人员。2月13日凌晨5时30分坍塌继续延伸至ZK4+071,造成ZK4+071—ZK4+096段初期支护破坏、全断面被坍塌体封堵。

Fig.3 Vertical support of profiled bar

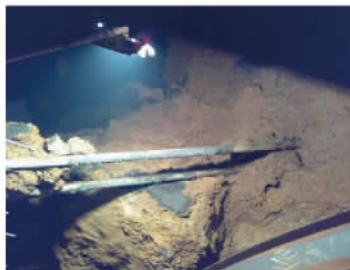
图5 坍塌段溶洞

强烈,坍塌体揭示岩体为富水性纯黏土夹石(坍塌石块直径大约0.5~3.0m),呈泥石混杂状、松散结构,自稳能力差。

隧道坍塌及初期支护变形均处于断层破碎带和溶蚀地段,断层破碎带和溶洞填充物的失稳引起隧道围岩变形、坍塌。图5为坍塌段揭示溶洞,溶洞高约9.5m,宽约8m。

Fig.5 Collapse of the tunnel crossing karst cave
